## セパレータ回収逆止弁逆組注意のお願い

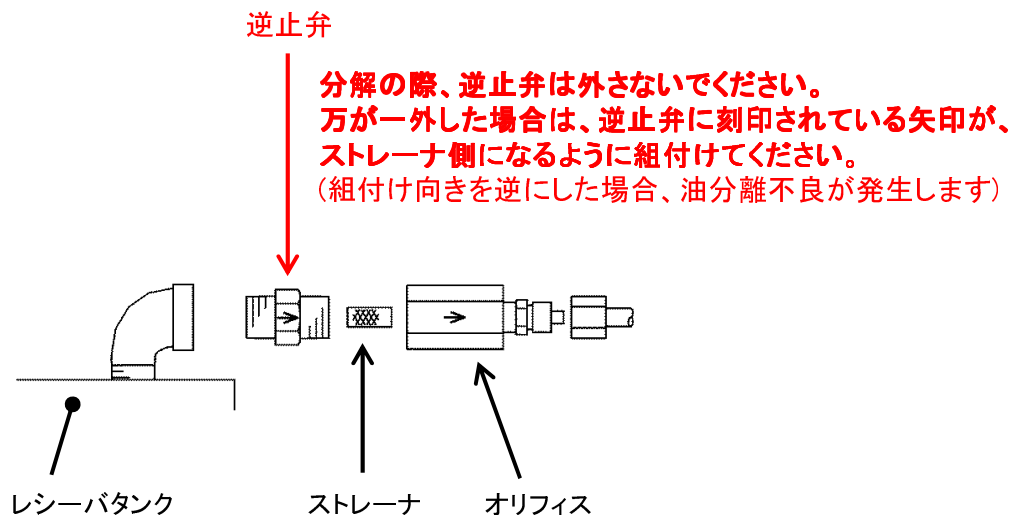
原因は、整備時にオイル回収回路にあるストレーナを清掃する為に、逆止弁から外し清掃を行いました。組付ける際に逆止弁の矢印方向を逆向きに組付けた結果、オイルが回収されず、吐出空気中にオイルが多量に混入しました。

吐出空気中にオイルの混入が多くなった時にストレーナーを清掃・点検を行います。その時に逆止弁まで外すと逆向きに組付ける恐れがあります。下図に配管構造図を明記しますので、充分注意の上、作業を行って下さい。
